# 10230731 RIG\_N02\_A01

| <b>Prosjekt</b><br>Nyhaugveien | <b>Prosjektnummer</b><br>10230731 | <b>Prosjektleder</b><br>Silje Glesnes-Børsheim |

## Vurdering av områdestabilitet: detaljregulering Nyhaugveien

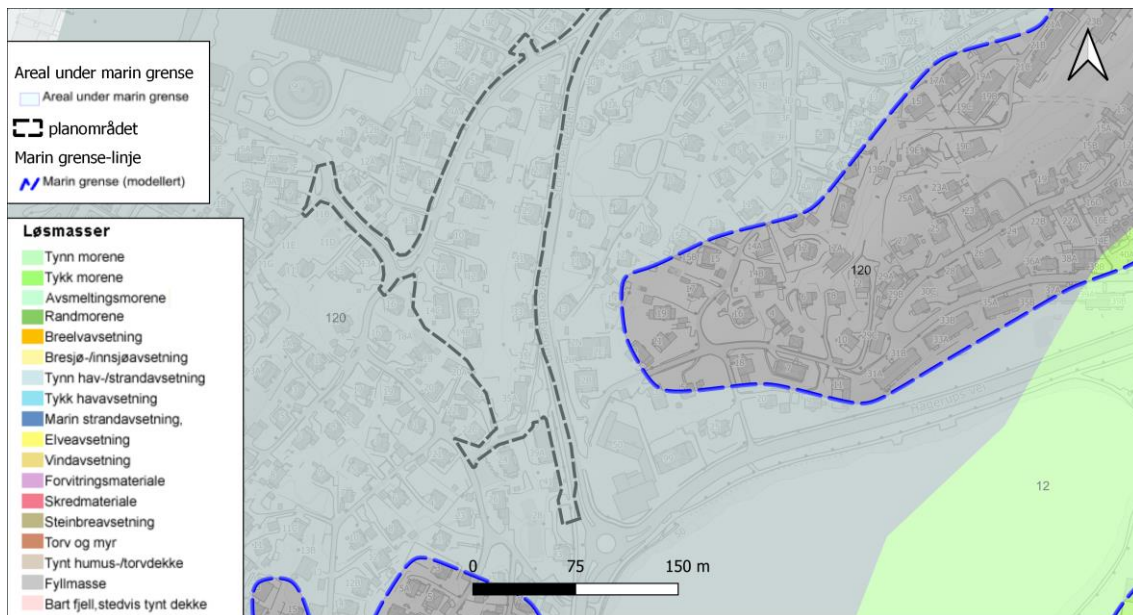
Figur 3. Løsmassekart viser fyllmasser i området [3].

Kvartærgeologisk kart fra NGU [3] viser at det er kartlagt fyllmasser i området, vist i Figur 3. Marin grense er kartlagt å ligge på ca. kote +55. Generelt vil de kvartærgeologiske kartene vise de dominerende løsmassekategoriene og kun være veiledende og ikke nøyaktige. Det kan forekomme andre løsmassekategorier innenfor området.

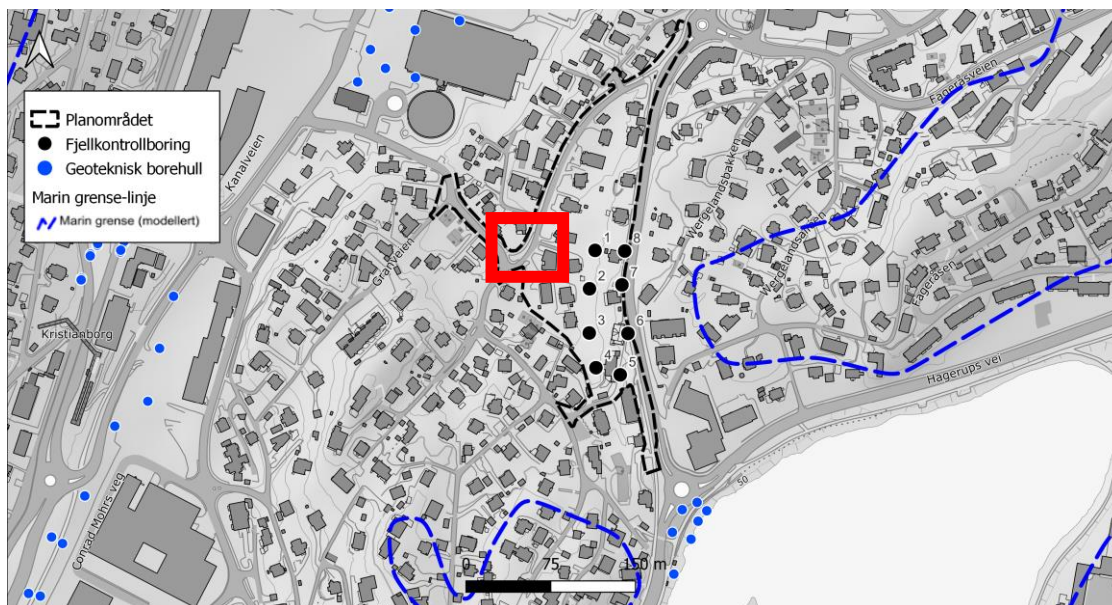
Figur 4. Plassering tidligere utførte grunnundersøkelser [6]. Rød firkant viser området med tidligere SVV boringer [5].

Det ble tidligere utført flere grunnundersøkelser av Statens vegvesen langs Tveitevannet sør for planområdet [4]. Nærmeste borepunkt ligger omtrent 40 m sør for planområdet. Utførte grunnundersøkelser nærmest tiltaksområdet viser et relativt tynt lag faste masser over fjell. Det er tidligere utførte grunnundersøkelser av Statens vegvesen i selve planområdet, som viser sandig grusig masser [5]. Det er også tidligere utført grunnundersøkelser nord og vest for planområdet. Grunnundersøkelsene er av varierende kvalitet. Ingen tidligere utførte grunnundersøkelser har påvist sprøbruddsmaterialer. Det er tidligere utført fjellkontrollboringer i selve planområdet. For resultat refereres det til [5]. Fjellkontrollboring viser kort dybde til berg på østre grensen av planområdet og opp til 5 m til berg i midten av planområdet. Figur 4 viser plassering av tidligere utførte grunnundersøkelser registrerte i NADAG og tidligere utførte fjellkontrollboringer.

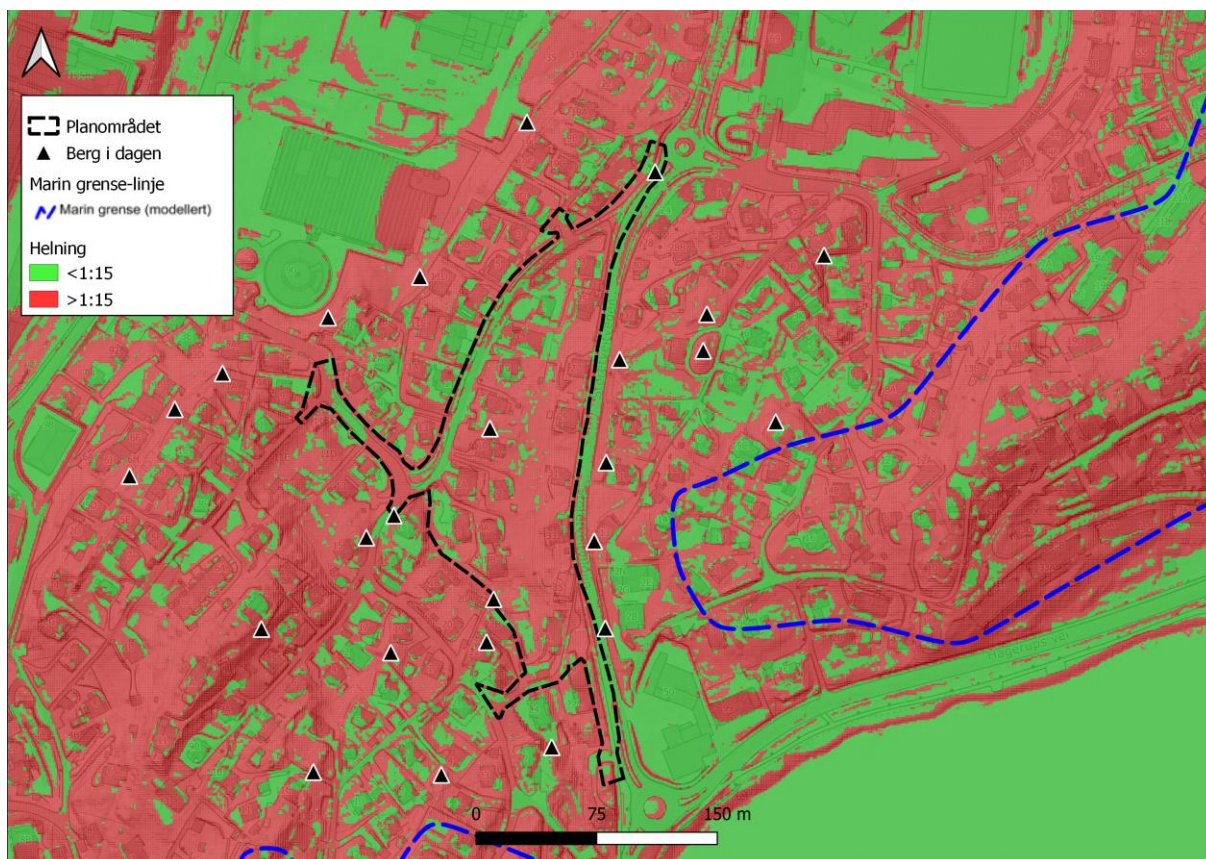
Figur 6. Terrenganalyse viser terreng brattere enn 1:15 i rødt.

Terreng i selve planområdet faller mot vest med en noen varierende helning. Skråningen har en total høyde på omtrent 16 m, med en gjennomsnittlig helning på mellom 1:8 – 1:6. Skråningen er noe brattere på østre del av planområdet opp mot Storetveitvegen. Terrengformen og tidligere utførte fjellkontrollboringer i dette området indikerer at det er grunt til berg langs Storetveitvegen, og det kan være grunt til berg i en stor del av denne skråningen.

Terrenganalyse fra laserinnsyndata er vist i Figur 6, der terreng brattere enn 1:15 er vist i rødt.
